**RAPPORT D'ENQUÊTE FERROVIAIRE**  
**R03Q0036**

**DÉRAILLEMENT EN VOIE PRINCIPALE**

**DU TRAIN Q-120-31-30**  
**EXPLOITÉ PAR LE CANADIEN NATIONAL**  
**AU POINT MILLIAIRE 46,0**  
**DE LA SUBDIVISION DRUMMONDVILLE**  
**À VILLEROY (QUÉBEC)**  
**LE 30 JUILLET 2003**

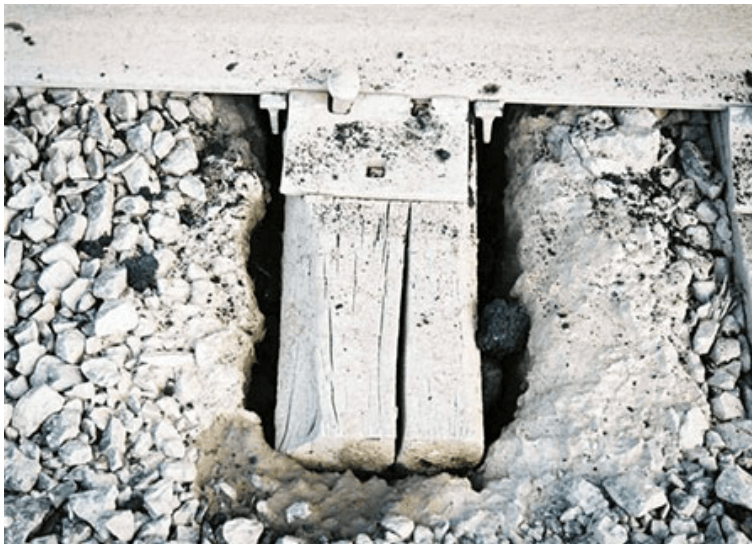
Sur toute la longueur de la zone de déraillement, y compris les passages à niveau, le ballast était contaminé et saturé d'eau et on pouvait voir des signes de pompage de la voie (voir la figure 2). Dans les environs, on trouvait essentiellement des terres agricoles planes, dont certaines servaient de pâturage et d'autres, de terres cultivées. Les terres agricoles comportaient des fossés d'assèchement qui croisaient le chemin de fer et les fossés de route. Il y avait trois ponceaux et un pont entre le point milliaire 44 et le passage à niveau du 16<sup>e</sup> chemin de canton. Les ponceaux n'étaient pas obstrués. Les fossés des deux côtés de la voie avaient une profondeur d'environ six pieds à partir du patin de rail et ils contenaient de l'eau.

Figure 2. Ballast contaminé et pompage des traverses

La voie présentait des signes de pompage important à partir du passage à niveau jusqu'au bogie arrière du dernier wagon déraillé au point milliaire 46. Le ballast était saturé de poussière de roche et de boue. Le vide à l'extrémité des vieilles traverses, là où les traverses s'étaient déplacées, était rempli d'eau et de boue.

1. Le ballast était très contaminé et s'était transformé en boue qui ne pouvait pas assurer une résistance de frottement aux forces latérales, ce qui a réduit la résistance latérale. Cependant, on n'a pas pu déterminer avec certitude si la perte supplémentaire de la résistance latérale en raison de la contamination a joué un rôle prédominant dans le déraillement.

Le 14 août 2003, le CN a informé Transports Canada que l'ordre de marche au ralenti resterait en vigueur jusqu'à la remise en état du ballast contaminé le 8 septembre 2003. Le 18 août 2003, Transports Canada a fait une vérification de suivi entre les points milliaires 46,0 et 74,5 et entre les points milliaires 100,5 et 101,4. Le 19 août 2003, Transports Canada a envoyé un Avis et Ordre au CN qui imposait une réduction de vitesse à 22 autres endroits en raison de la contamination du ballast.

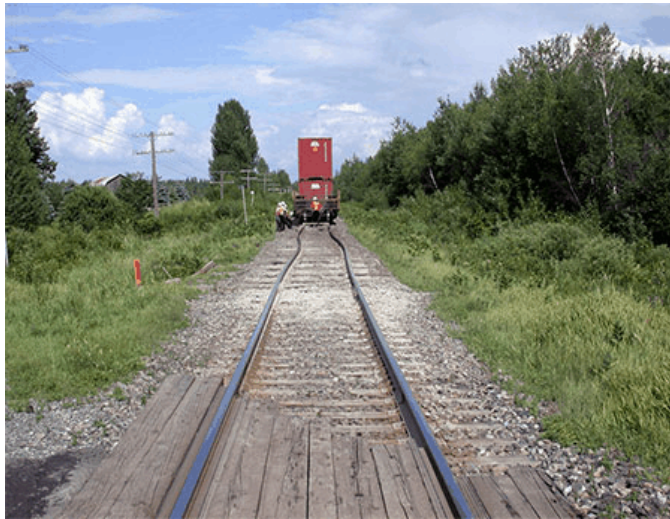
La voie a subi un flambage vers l'extérieur du côté du rail sud. Le flambage commençait à environ 30 pieds à l'est du passage à niveau public et atteignait huit pouces à 56 pieds du passage à niveau (voir la figure 3), là où l'on pouvait observer des marques de boudin de roue récentes sur le côté intérieur du rail sud. Des marques de boudin de roue étaient visibles sur toute la zone de déraillement et s'étendaient jusqu'au premier wagon déraillé.

Figure 3. Flambage de la voie, vue vers l'est

La résistance latérale de la voie étant réduite, les forces exercées sur la structure de la voie par le passage du train ont occasionné le désalignement et le flambage de la voie. Le flambage initial de la voie a entraîné un chevauchement de rail et le déraillement du bogie arrière du 39<sup>e</sup> wagon. Le flambage s'est intensifié au passage du train jusqu'à ce que la 66<sup>e</sup> plate-forme déraile, suivie des autres wagons.
